Il corredo artistico e i danni strutturali e ambientali

# La Chiesa di San Rufino

di Valentina Incardona

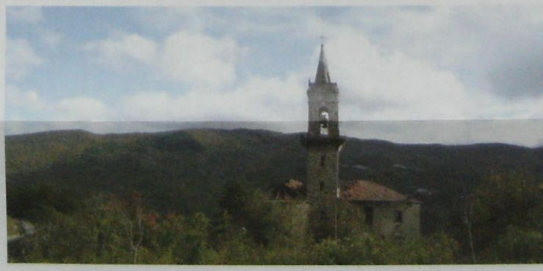
del XIX secolo, e al termine dei lavori di finitura e di decorazione, protrattisi sino alla fine degli Anni Trenta del Novecento, il fabbricato non ha più conosciuto opere di manutenzione o di consolidamento. Il terreno su cui insistono le sue fondamenta tende a franare e necessita di rapidi interventi geotecnici. Oltre al graduale collasso del tetto e alle condizioni precarie della struttura canonica, negli ultimi anni si è registrato un pericoloso deterioramento della facciata e dell'intera parete absidale della Chiesa

a causa degli agenti atmosferici. Anche lo splendido Campanile è a sua volta segnato dall'incuria e vi crescono persino arbusti e spine. Le terre circostanti all'edificio, un tempo contraddistinte da rigogliosi campi, orti, frutteti e vigne ben curati, sono ormai totalmente abbandonate al degrado e assediate da una fitta vegetazione spontanea che pure non riesce a nascondere agli sguardi uno sfacelo che costituisce una dolorosa "ferita" sociale e ambientale. Le difficoltà oggettive non mancano e il momento attuale in cui l'Associazione sta operando non è dei migliori. Ogni giudizio sembra essere demandato al mercato e una Chiesa nelle condizioni di quella di San Rufino apparentemente non fa reddito e si è perciò portati a giustificare l'incuria con uno sbrigativo atteggiamento di pessimistica rassegnazione che contribuisce a identificare il degrado architettonico e ambientale sempre più come danno «strutturale» (in senso proprio ma in questo caso soprattutto figurato) e a incrementare un deficit di responsabilità, già causa di un serio danno «personale» arrecato da quanti, con la propria indifferenza, al proliferare dell'incuria hanno contribuito.
